湘几漾单元 XN-03-01-02C-2 号地块

土壤污染状况初步调查报告

浙江省核工业二六二大队

2020 年 10 月

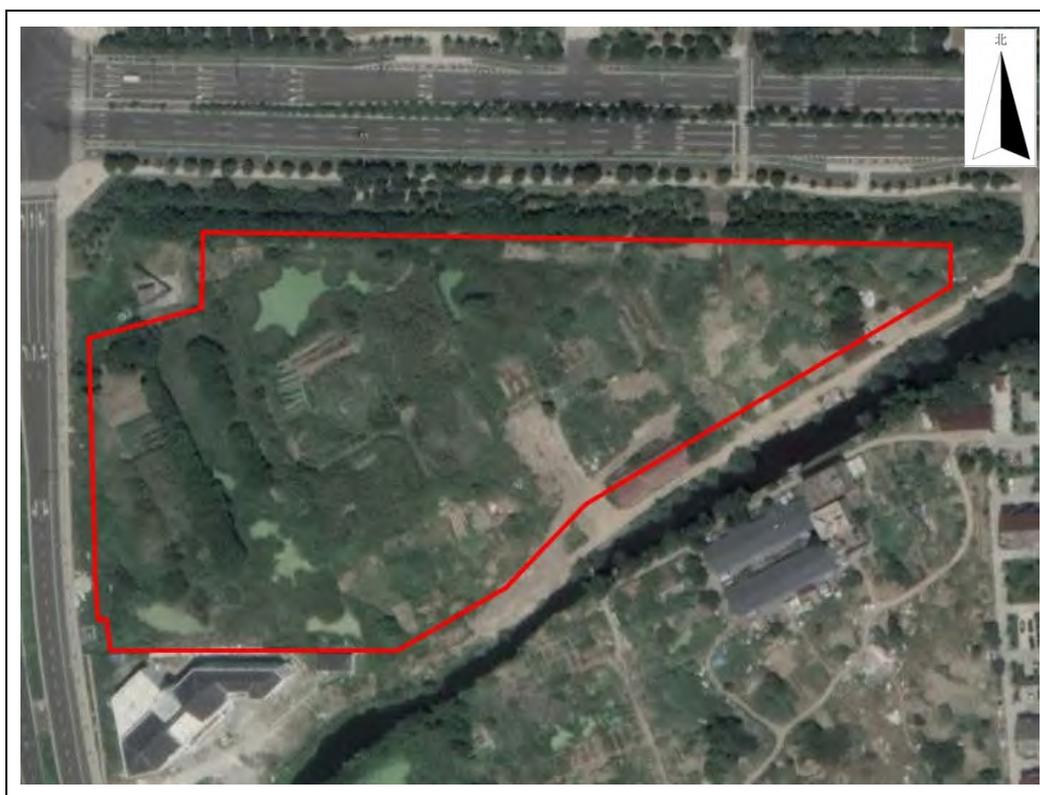
图 2-1 地块土壤污染状况调查范围示意图（2019 年 11 月 1 日卫星图像）

本次调查地块范围为湘几漾单元 XN-03-01-02C-2 号地块，根据地块规主要规划条件，该地块净用地面积 30200 平方米。地块东临敬业路，北靠东坡路，西靠成业路，南靠陆家兜河。根据《建设用地土壤污染状况调查技术导则》（HJ 25.1-2019）及《建设用地土壤环境调查评估技术指南》所规定的土壤污染状况评价工作程序，按照本次调查目的，此次调查按照第二阶段初步调查阶段要求进行。调查范围见图 2-1，图 2-2，拐点坐标见表 2-1、2-2。

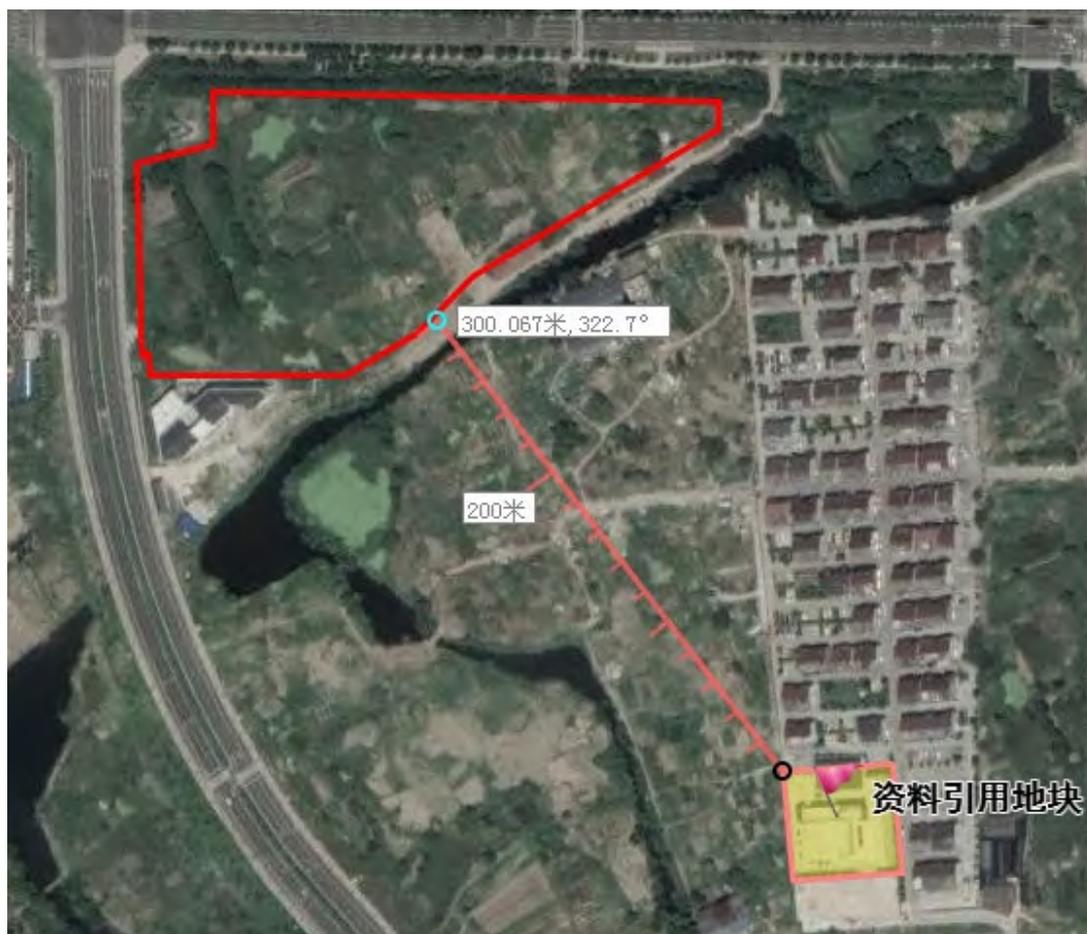
图 3-3 资料引用地块与项目位置图

本项目的工程地质及水文地质条件参照核工业湖州工程勘察院编制的《湖州经济技术开发区相鸡漾小区综合整治工程公建房岩土工程详细勘察报告》。勘察区域位于地块外东南侧约 300 米,具有参考价值,其与地块相对位置见下图 3-3。

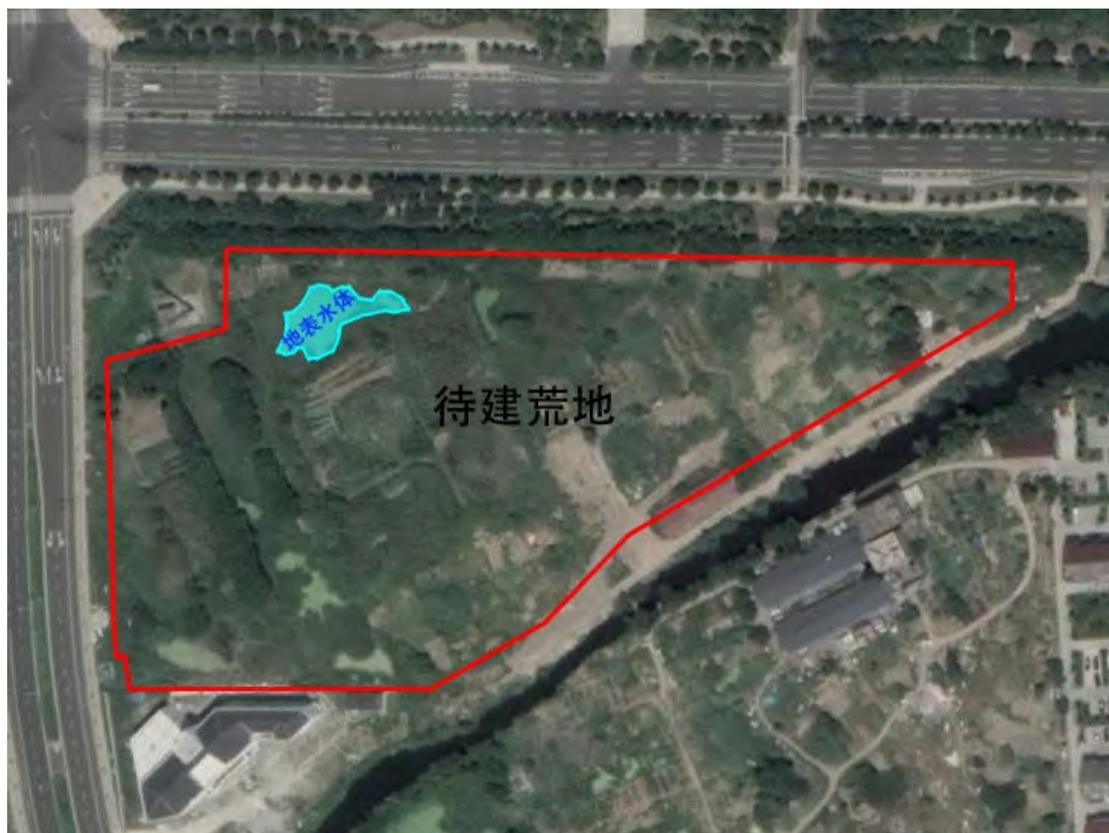
图 3-8 项目地块现状示意图

项目地块用地红线范围内现状为待建荒地，地块北侧存在水塘。经资料收集、走访调查以及人员访谈了解，项目地块地下无管线。地块现状及历史上均为农业用地和村民的居住用地，无工业企业及大型养殖场存在存在。

地块内现主要以待建荒地为主，地面构筑物已全部拆除。至现场踏勘时（2020年8月底），地块内呈现荒地状态，存在村民零散村民自种菜地，种植毛豆、南瓜等蔬菜瓜果，经访谈现场农民可知菜地为自家撒种种植，未使用化肥农药，其余部分荒地现布满野草。地块现存水塘北侧天然水塘，无生产养殖活动及使用痕迹，经现场踏勘及人员访谈，未发现地块内进行过工矿生产经营活动、固废倾倒及废水排放现象。

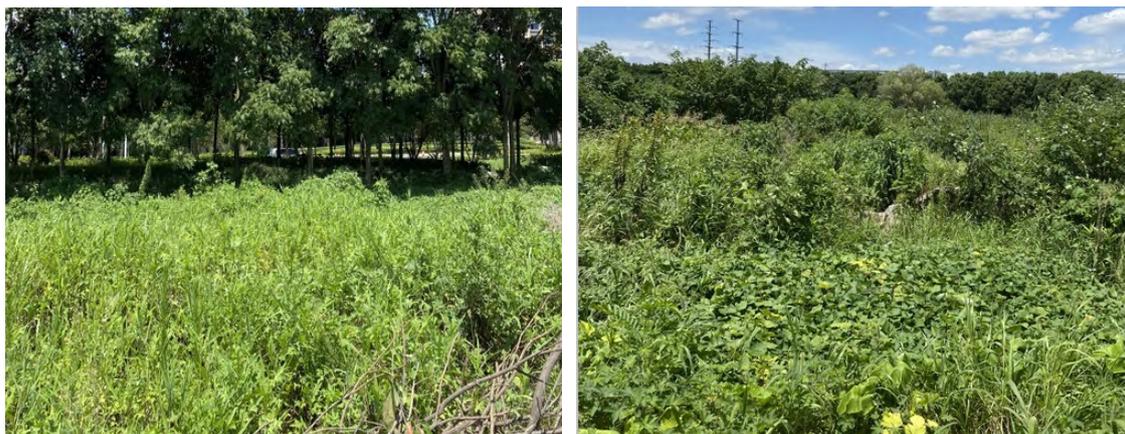
图 3-9 项目地块现状图

地块内荒地

待建荒地（村民自种菜地）

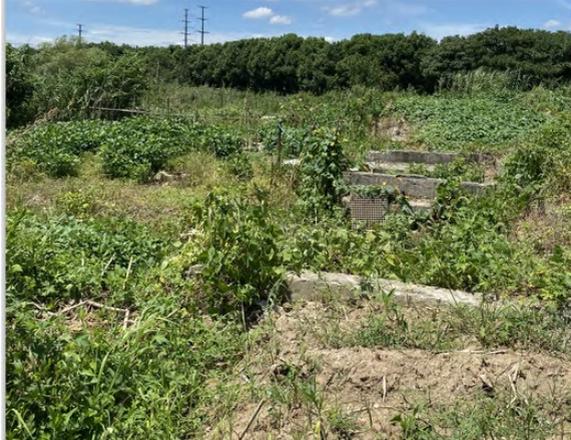
向东南拍摄，地块残存的原民居地基	5

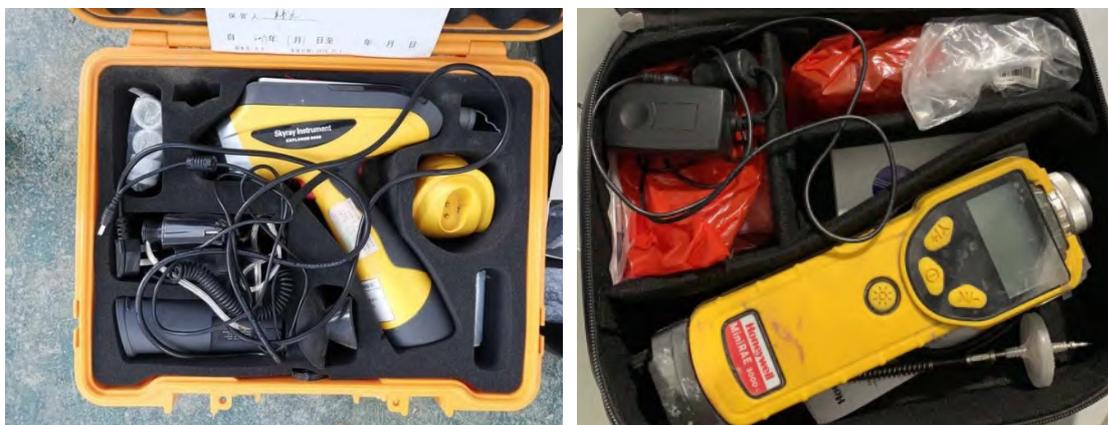
图 5-2 现场快速检测设备（左边为 XRF,右边为 PID）

为了现场判断采样区域可能的污染情况，帮助确定土壤采样深度，通过 X 射线荧光光谱分析仪(X-Ray Fluorescence,XRF) 和光电离子探测器 (Photolionization Detectors,PID) 对土壤样品中重金属和 VOCs 含量进行现场检测。XRF 和 PID 如图 5-2。
